VERLA ARKKITEHTIOPISKELIJOIDEN HARJOITUSTYÖNÄ

TAMPEREEN TEKNILLINEN KORKEAKOULU, ARKKITEHTUURIN OSASTO, ARKKITEHTUURIN HISTORIAN JA TEORIAN LAITOS
JULKAISU 2 : VERLA ARKKITEHTIOPISEKELIJOIDEN HARJOITUSTYÖNÄ

TAMPERE 1998

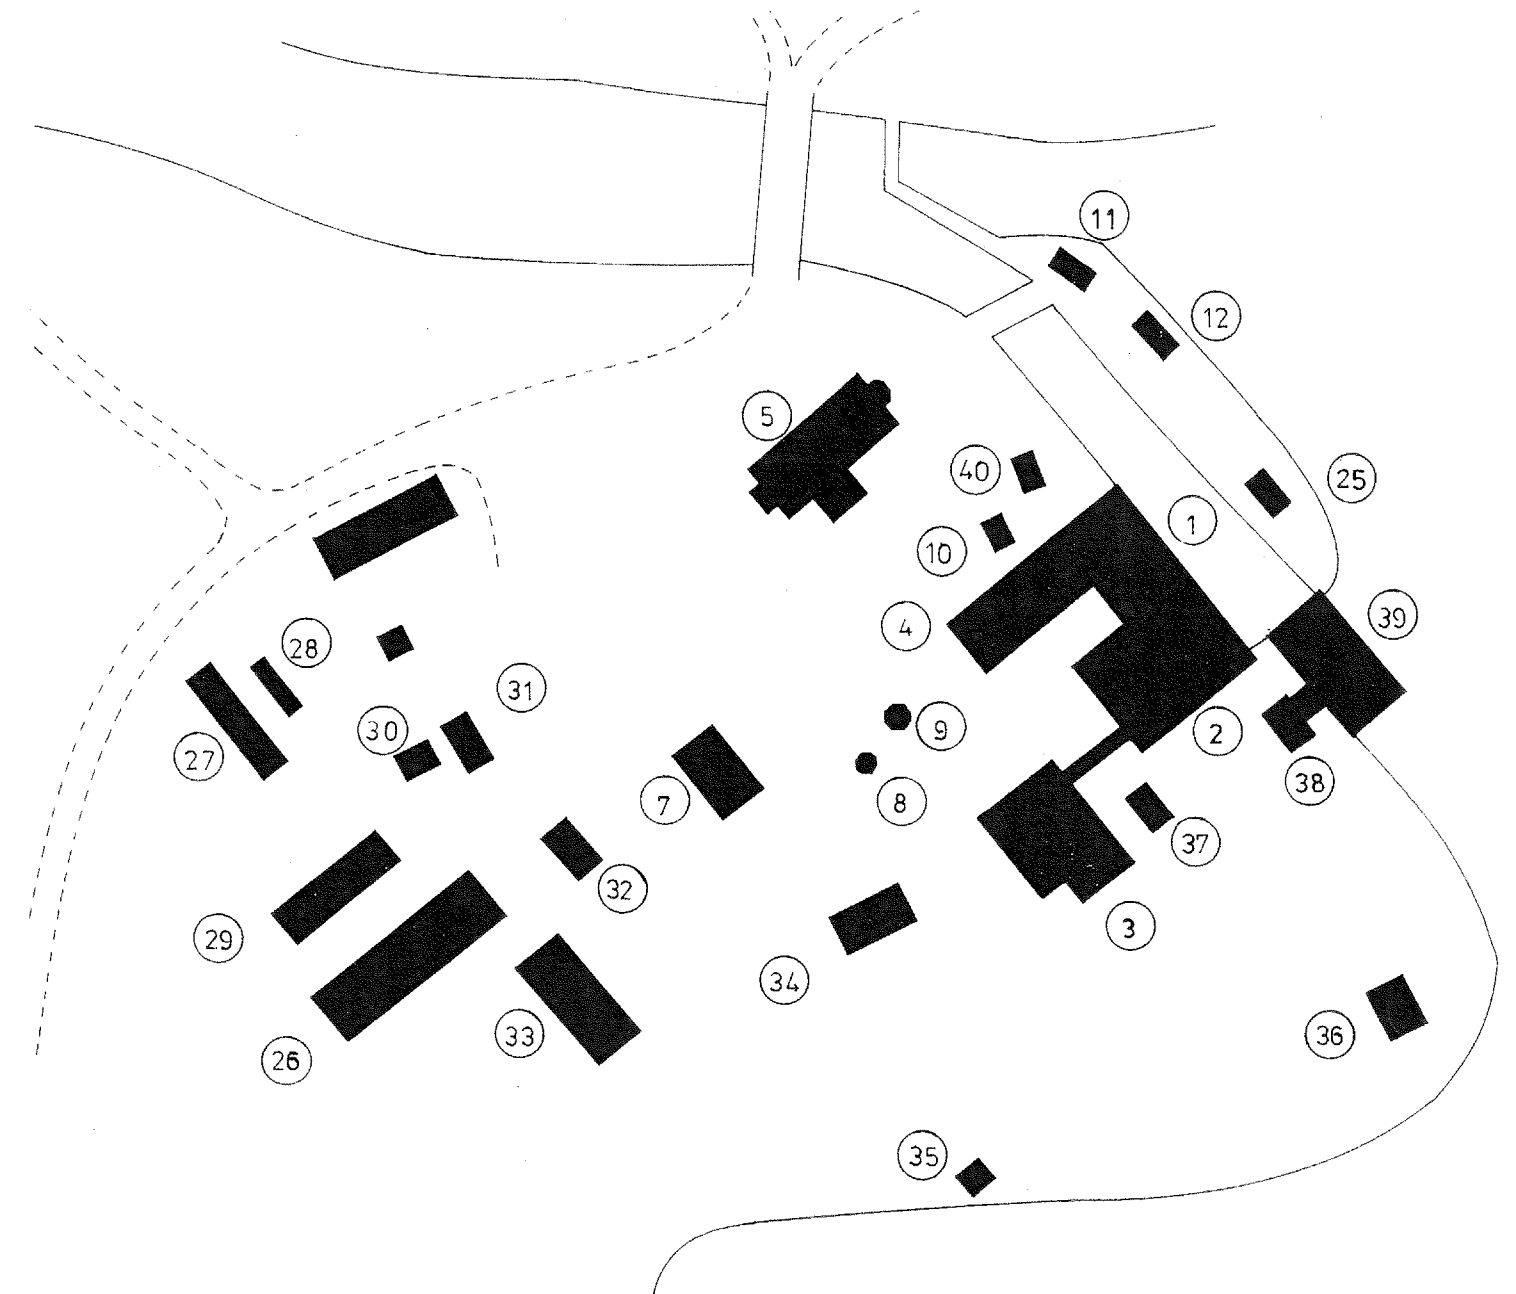
Verlan pahvitehdas, asemapiirros 1:1500. Tilanne 1963.

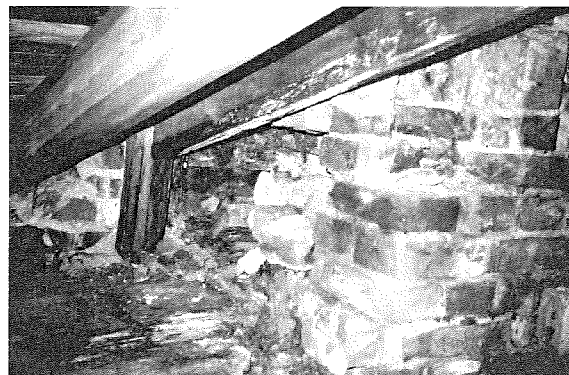
Vauriot 1. kerroksessa

1. Maali lohkeilee sisäkatossa.
2. Pahvitehtaan toisessa kerroksessa maali on lohkeillut seinästä. Myös alakatossa ja pohjakerroksen seinissä on sama ongelma. Alakaton maalaus on vuodelta 1971. Maalina on käytetty PVA-liimalla vahvistettua kalkkimaalia.
3. Aukon ympärillä sisäkatossa on lahoa.
- 4, 5, 6, 7. Maali lohkeilee katossa.

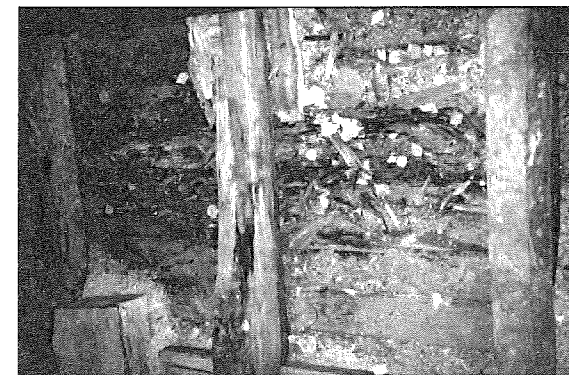
Vauriot ullakolla

1. Pahvitehtaan ullakon koskenpuoleisessa kulmassa on vesivaurio tiiliseinässä. Kulmaa lähinnä olevat lattiapalkit ja lattialaudoitukset ovat kauttaaltaan lahonneet. Katolta valuu vettä rakenteisiin.

2. Pahvitehtaan ullakolla yläpohja on mätä tuuletusluukun alla. Vesi pääsee luukun kautta sisään.

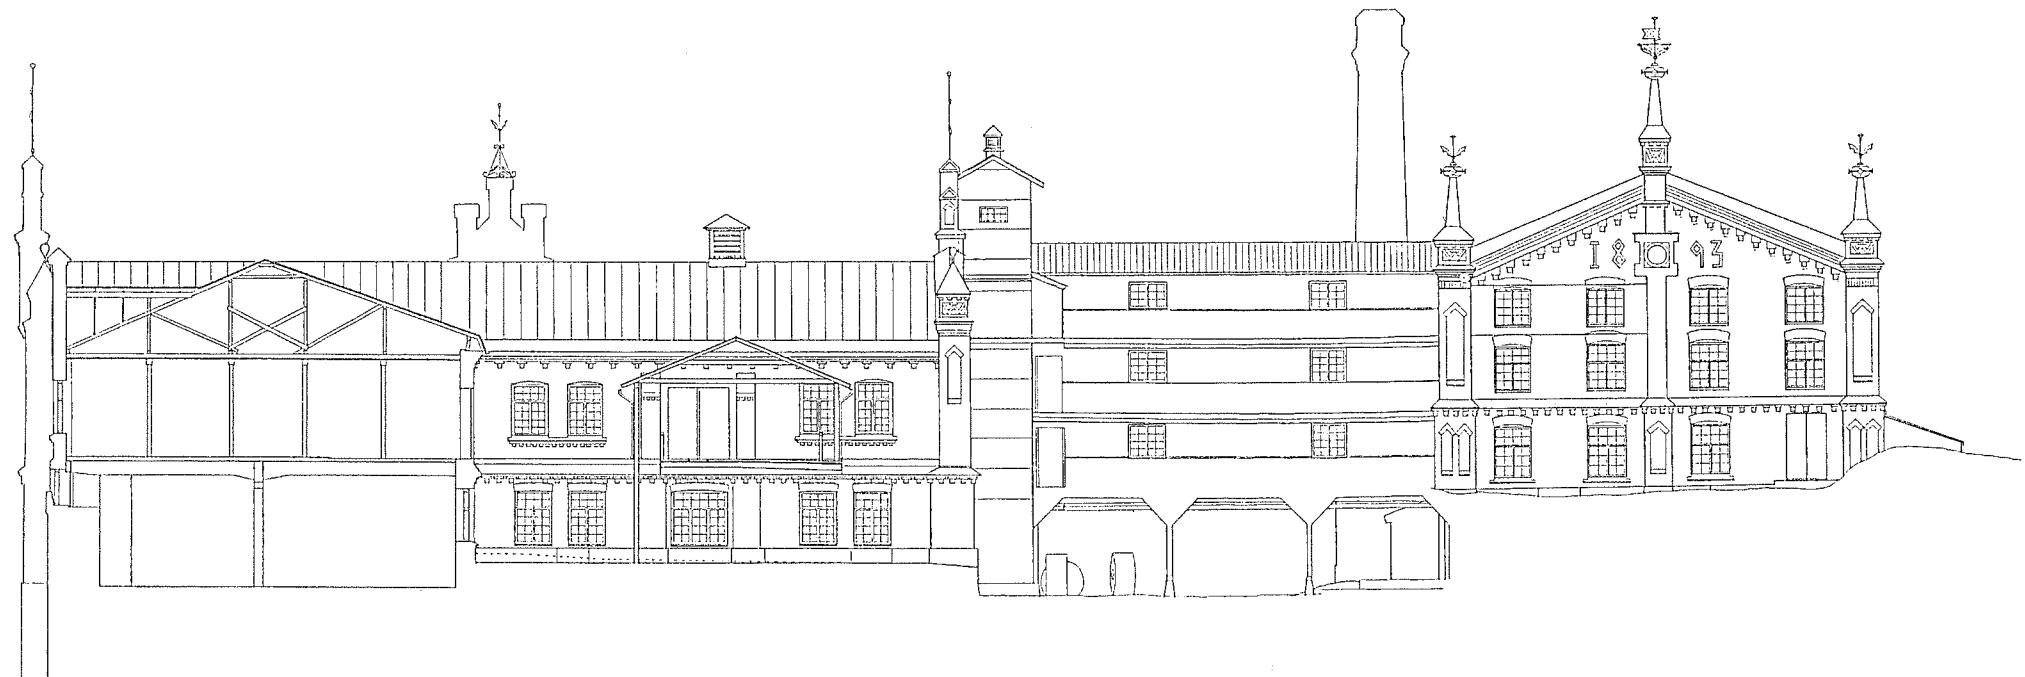
Leikkaus C1 1:250
